# 概況調査票

影向寺の乳イチヨウ					No	005	
調査日	平成19年07月21日(土)		天候	曇り	主任調査員	小林 菊代	
樹種名	イチヨウ		学名	<i>Ginkgo biloba L.</i>		科名	イチヨウ科
所有者又は管理者	氏名	影向寺		所在地	川崎市 宮前区野川419		
	種別	<input type="radio"/> 1. 公共機関 <input checked="" type="radio"/> 2. 寺社 <input type="radio"/> 3. 企業 <input type="radio"/> 4. 個人 <input type="radio"/> 5. その他民有					
樹木状況	<input checked="" type="radio"/> 1. 単木 <input type="radio"/> 2. 生垣 <input type="radio"/> 3. 樹群中 <input type="radio"/> 4. その他( )						
生育環境の状況	立地場所	<input type="radio"/> 1. 庭園・屋敷林 <input checked="" type="radio"/> 2. 寺社 <input type="radio"/> 3. 街路 <input type="radio"/> 4. ビル周辺 <input type="radio"/> 5. 公園 <input type="radio"/> 6. その他( )					
	周囲の状況	<input type="radio"/> 1. 芝生 <input type="radio"/> 2. 樹林 <input checked="" type="radio"/> 3. 建物の間 <input type="radio"/> 4. 道路 <input type="radio"/> 5. 河川 <input type="radio"/> 6. 耕地 <input type="radio"/> 7. その他( )					
	日照条件	<input checked="" type="radio"/> 1. 良 <input type="radio"/> 2. 普通 <input type="radio"/> 3. やや不良 <input type="radio"/> 4. 不良

# 外 観 等 調 査 票

# 被害部等詳細写真

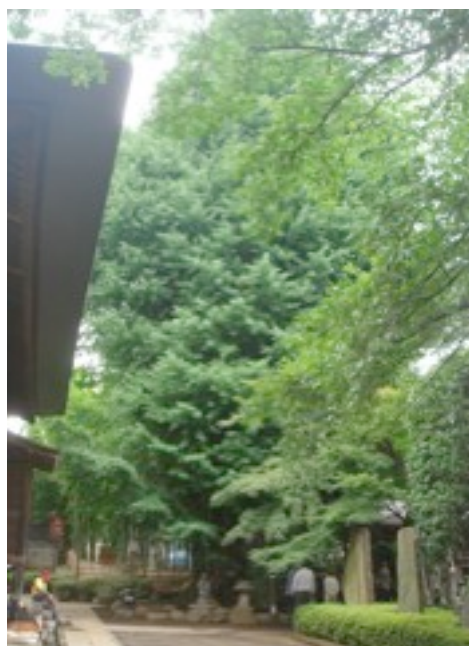
南面

・本堂の正面から見た姿。根元に、地蔵、立て札などがある

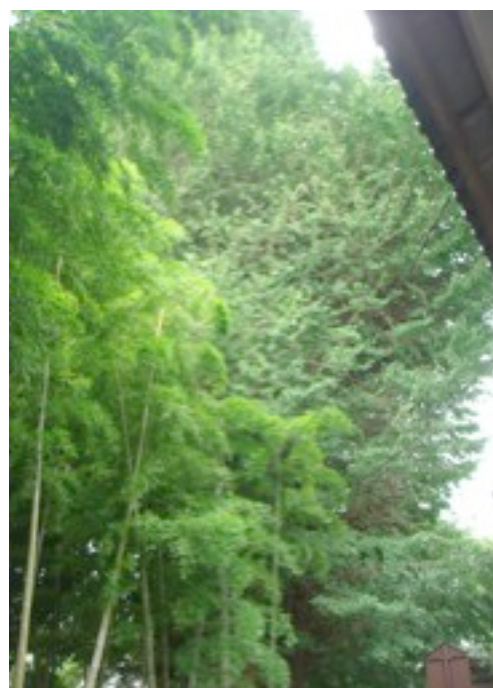
北面

・写真は北西から見た姿。北側には、竹林があり、真北からの姿は撮影不可

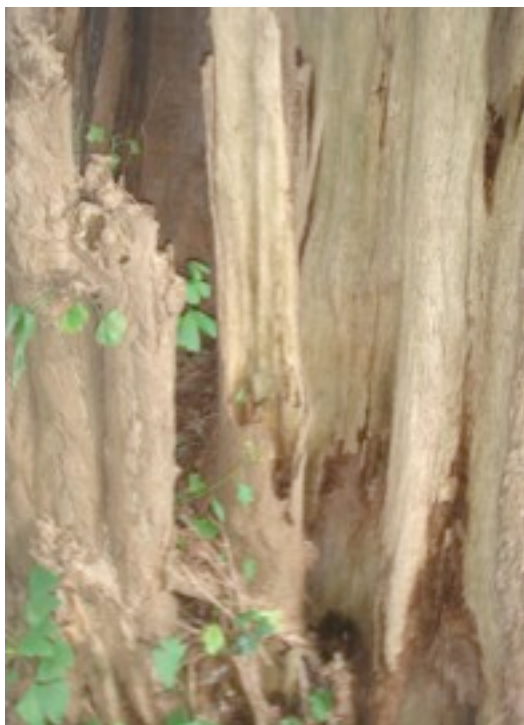
詳細写真-1

- ・主幹北側下部の樹皮。長期間、樹皮の損傷と回復(胴吹き)の発生成長を繰り返している

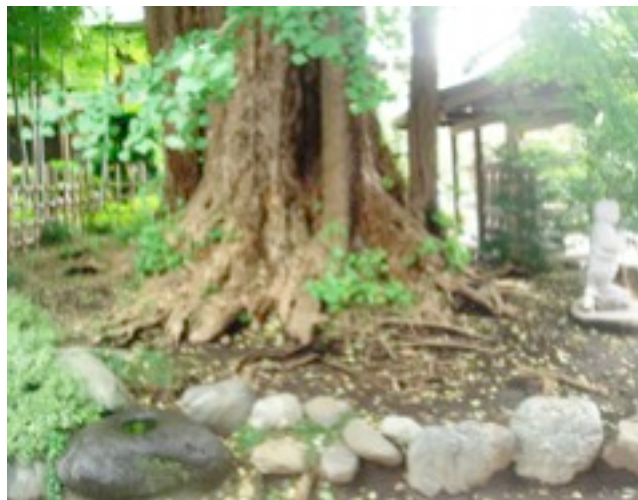
詳細写真-2

- ・西側の根元の様子
- ・踏圧を受け、土が固い

外 観 調 査							
樹木の活力度	評 価	0	1	2	3	4	
	樹 勢		旺盛な生育状況を示し被害が全くみられない	幾分影響を受けているが、あまり目立たない	異常が明らかに認められる	生育状態が劣悪で回復の見込みがない	ほとんど枯死
樹 形		自然樹形を保っている	若干の乱れはあるが、自然樹形に近い	自然樹形の崩壊がかなり進んでいる	自然樹形がほぼ崩壊し、奇形化している	ほとんど完全に崩壊している	
被害の状況	被害の有無	<input type="radio"/> 無 <input checked="" type="radio"/> 有					
	被害の部位	<input type="radio"/> 大枝 <input type="radio"/> 大枝付け根 <input checked="" type="radio"/> 幹 <input type="radio"/> 幹分岐部 <input checked="" type="radio"/> 根元 <input type="radio"/> 根系					
	被害部の概要 その他	<ul style="list-style-type: none"> <li>・主幹は、数本の株の集合体となっているが、そのうちの数本が枯死している</li> <li>・根元付近の根に踏圧による若干の損傷が見られる</li> <li>・北側は、地上から高さ5m付近まで樹皮の損傷が激しく、割れた状態であるが、ひこばえや枝がその部分をふさぐように成長していて、剥がれている部分も既に堅くなっている</li> </ul>					
処 置	処置の必要性	<input type="radio"/> 無 <input checked="" type="radio"/> 有 ( <input type="radio"/> 緊急を要す <input type="radio"/> 中期的に対応が必要 <input checked="" type="radio"/> 長期的には対応が必要 )					
	処置内容	<ul style="list-style-type: none"> <li>・枯枝については、除去する</li> <li>・表土の保全対策が必要と思われる</li> </ul>

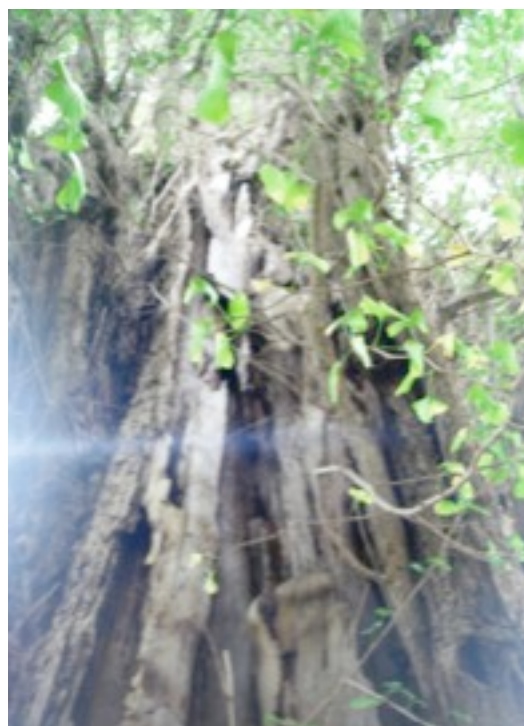
詳細写真-3

- ・主幹北側の上部
- ・多数の枝や胴ぶきが、癒着して幹を強化している

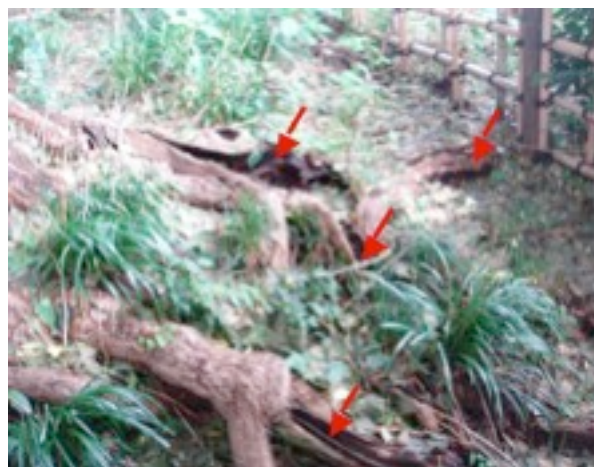
詳細写真-4

- ・東側の根元
- ・表に出ている根は、傷を受けた跡が多々見られ
