# 概況調査票

王禅寺のカキの原木					No	006	
調査日	平成19年07月21日(土)		天候	曇り	主任調査員	小林 菊代	
樹種名	カキノキ		学名	<i>Diospiros kaki Thunb.</i>		科名	カキノキ科
所有者又は管理者	氏名	王禅寺		所在地	川崎市 麻生区王禅寺940		
	種別	<input type="radio"/> 1. 公共機関 <input checked="" type="radio"/> 2. 寺社 <input type="radio"/> 3. 企業 <input type="radio"/> 4. 個人 <input type="radio"/> 5. その他民有					
樹木状況	<input checked="" type="radio"/> 1. 単木 <input type="radio"/> 2. 生垣 <input type="radio"/> 3. 樹群中 <input type="radio"/> 4. その他( )						
生育環境の状況	立地場所	<input type="radio"/> 1. 庭園・屋敷林 <input checked="" type="radio"/> 2. 寺社 <input type="radio"/> 3. 街路 <input type="radio"/> 4. ビル周辺 <input type="radio"/> 5. 公園 <input type="radio"/> 6. その他( )					
	周囲の状況	<input type="radio"/> 1. 芝生 <input type="radio"/> 2. 樹林 <input checked="" type="radio"/> 3. 建物の間 <input type="radio"/> 4. 道路 <input type="radio"/> 5. 河川 <input type="radio"/> 6. 耕地 <input type="radio"/> 7. その他( )					
	日照条件	<input checked="" type="radio"/> 1. 良 <input type="radio"/> 2. 普通 <input type="radio"/> 3. やや不良 <input type="radio"/> 4. 不良

# 外観等調査票

王禅寺のカキの原木

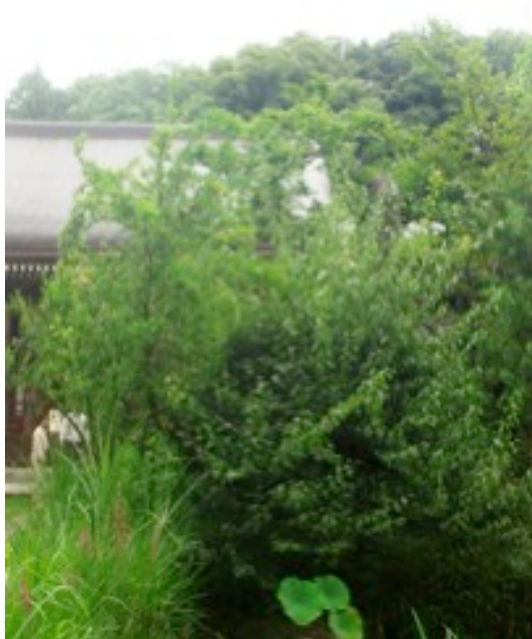
南面

・樹上部がわずかに見える

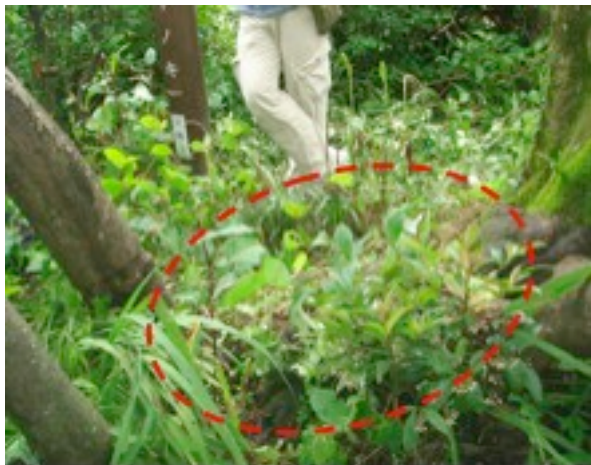
詳細写真-1

- ・4本の株の中央部
- ・かつて、主幹があったと推測される

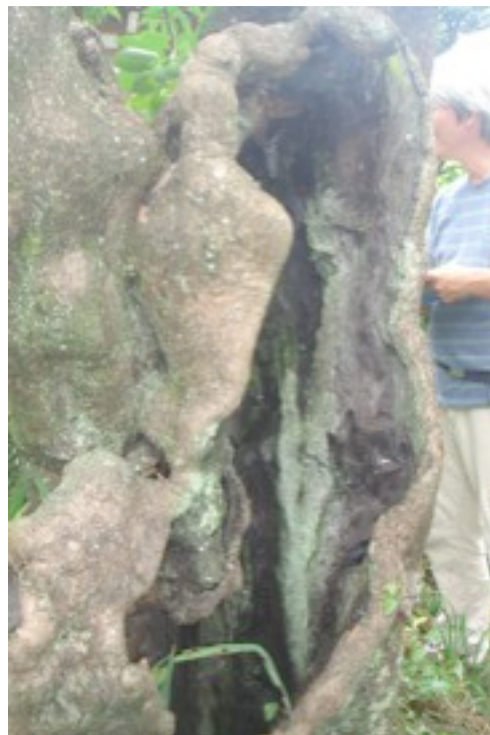
詳細写真-2

- ・もっとも太い株の幹にできている空洞
- ・見える限りでは、腐朽の進行はない様である

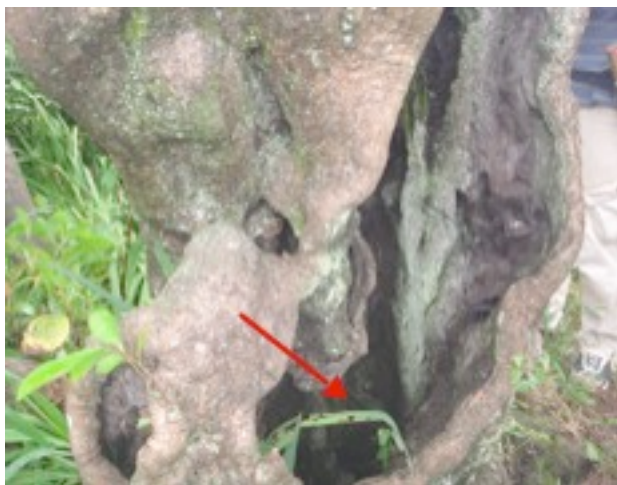
詳細写真-3

- ・詳細写真2の根元近くの空洞

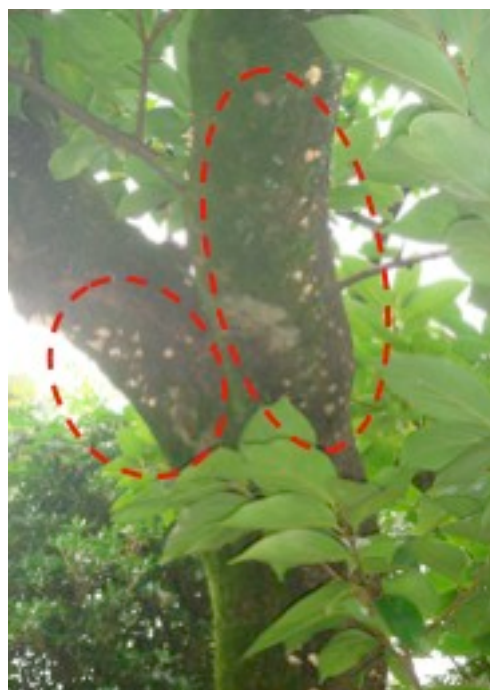
詳細写真-4

- ・北側に伸びる大枝下側に発生している子実体

樹木の活力度	評価	0	1	2	3	4	
	樹勢	旺盛な生育状況を示し被害が全くみられない	幾分影響を受けているが、あまり目立たない	異常が明らかに認められる	生育状態が劣悪で回復の見込みがない	ほとんど枯死	
樹形	自然樹形を保っている	若干の乱れはあるが、自然樹形に近い	自然樹形の崩壊がかなり進んでいる	自然樹形がほぼ崩壊し、奇形化している	ほとんど完全に崩壊している		
被害の状況	被害の有無	<input type="radio"/> 無 <input checked="" type="radio"/> 有					
	被害の部位	<input type="radio"/> 大枝 <input type="radio"/> 大枝付け根 <input checked="" type="radio"/> 幹 <input type="radio"/> 幹分岐部 <input type="radio"/> 根元 <input type="radio"/> 根系					
	被害部の概要 その他	<ul style="list-style-type: none"> <li>・主幹の空洞化および腐朽が見られる</li> <li>・北側に伸びる枝は上方まで腐朽が進行している模様</li> <li>・この枝の下側に菌類子実体が発生している</li> </ul>					
処置	処置の必要性	<input type="radio"/> 無 <input checked="" type="radio"/> 有 ( <input type="radio"/> 緊急を要す <input checked="" type="radio"/> 中期的に対応が必要 <input type="radio"/> 長期的には対応が必要 )					
	処置内容	<ul style="list-style-type: none"> <li>・北側の腐朽が進行している枝については、頼杖支柱など倒伏防止措置が必要</li> <li>・主幹の腐朽については再調査が必要</li> </ul>
